การซ่อมเบาะนั่งปรับด้วยไฟฟ้า - BMW E34

เรียบเรียงโดย สุพจน์ โสทธิโสภา, วศ.บ. เครื่องกล
อดีต วิศวกรระดับ 11 การไฟฟ้าฝ่ายผลิตแห่งประเทศไทย
e-Mail : subhot.s@hotmail.com

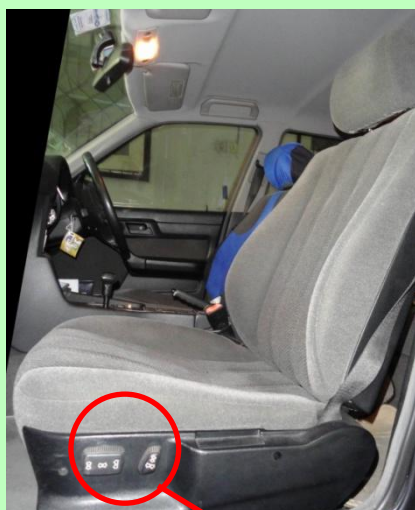
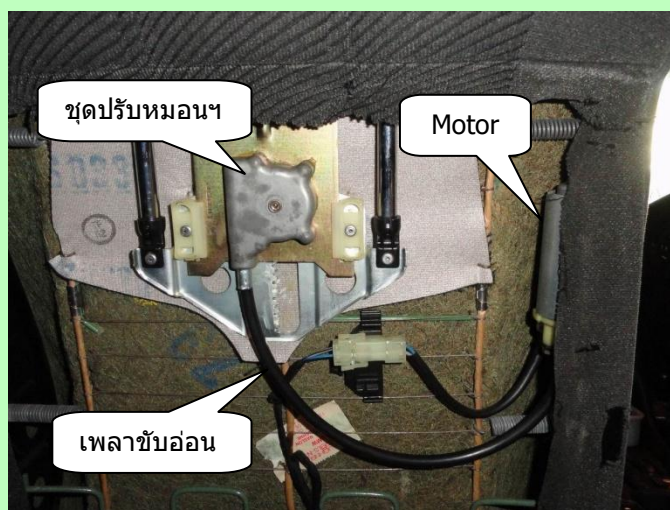
ภาพที่ 1 ภาพเบาะนั่งปรับด้วยไฟฟ้า และเบาะพิงหน้าซ้าย แสดงชุดปรับหมอนรองศีรษะ

เบาะนั่งด้านหน้าของรถยนต์ BMW E34 เป็นเบาะที่ปรับด้วยไฟฟ้า ทั้งการปรับเบาะนั่งสูง-ต่ำ ปรับเลื่อนไปหน้า-ถอยหลัง ปรับเอนเบาะพนักพิง และปรับหมอนรองศีรษะขึ้นลง สิ่งที่ใช้รถมักพบคือ ปรับเบาะนั่งหรือเบาะพนักพิงไม่ทำงาน หรือทำงานแล้วแต่เกิดการบิดตัว (Twist Seat & Seatback) หรือหมอนรองศีรษะไม่เคลื่อนที่ขึ้น-ลง (ภาพที่ 1)

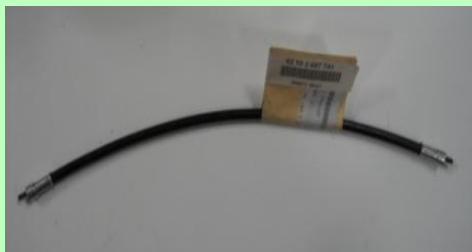
ภาพที่ 2 เเพลาชับอ่อนพร้อมปลอกและหัวปลอกโลหะทั้ง 2 ข้าง

1. เปลี่ยนเพลาชับอ่อนใหม่

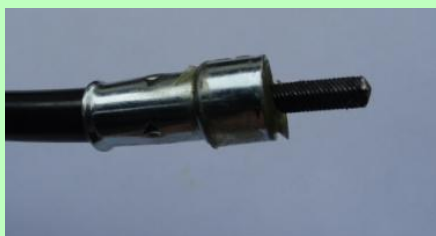
ภาพที่ 4 หลังปรับเพลาชับอ่อนโผล่ 10 มม.

2. ปรับเพลาชับอ่อนเดิมให้โผล่จากหัวปลอกโลหะทั้ง 2 ข้าง ข้างละ 10 มม.

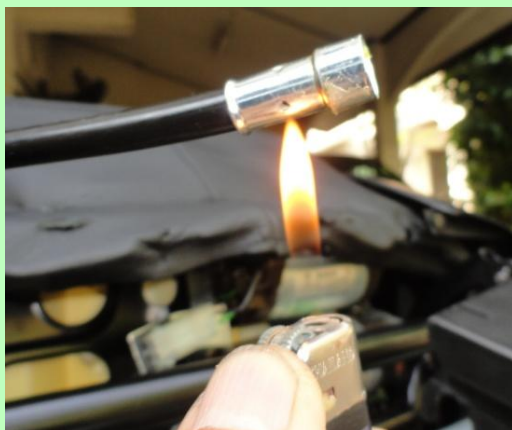
ภาพที่ 5 ให้ความร้อนปลอกโลหะโดยรอบด้วยไฟแช็ก LPG

1. ดึงเพลาชับอ่อน ออกจากปลอก และแคะวัสดุที่ปลายปลอกโลหะออก แล้วใช้ไฟแช็ก LPG ลนปลอกโลหะโดยรอบ (ภาพที่ 5) เพื่อให้ปลอกยางร้อนและนิ่ม จะได้ดึงปลอกโลหะที่ยึดติดกับปลอกยางออกได้

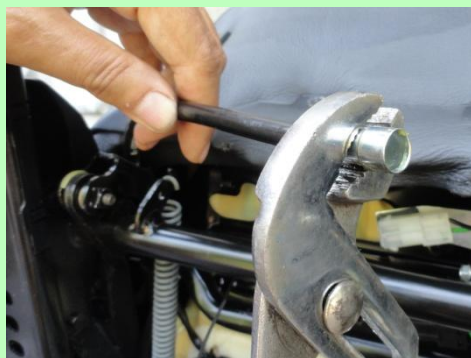
ภาพที่ 6 ดึงปลอกโลหะออกด้วยคีม

2. เมื่อคาดว่าจะร้อนพอประมาณ ให้ใช้คีมจับที่ปลอกโลหะ ดึงออกจากปลอกท่อยาง (ภาพที่ 6-7)

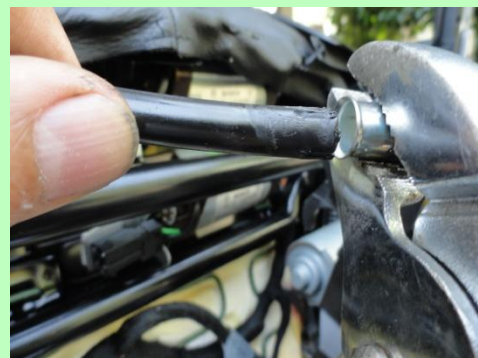
ภาพที่ 7 ปลอกโลหะหลุดจากปลอกยางแล้ว

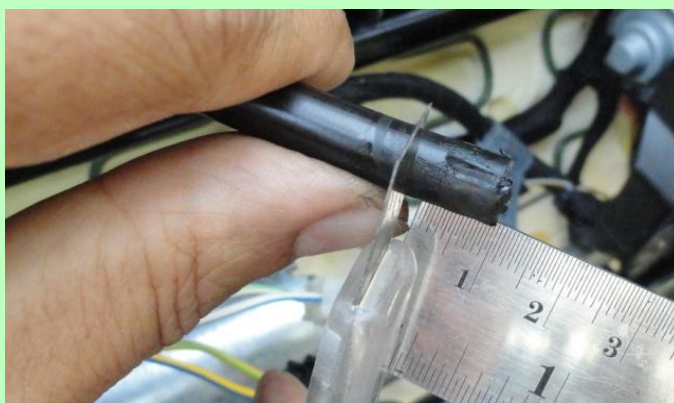
ภาพที่ 8 ตัดปลายปลอกยางออก 10 มม.

3. ตัดปลายปลอกท่อยางออกยาว 10 มม. ด้วยมีด (ภาพที่ 8) โดยระวังอย่าให้เกิน 10 มม. เพราะจะทำให้เพลาชับอ่อนไหลออกมามากเกินไป

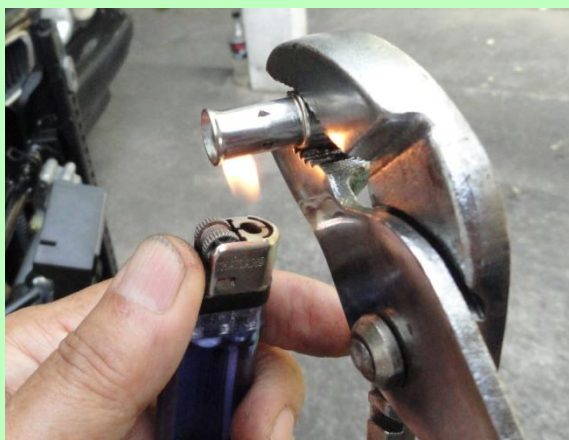
ภาพที่ 9 ให้ความร้อนปลอกโลหะเพื่อประกอบเข้ากับปลอกยาง

4. ให้ความร้อนปลอกโลหะ เพื่อประกอบปลอกโลหะเข้ากับปลายท่ออย่างข้างที่เพิ่งตัดออก (ภาพที่ 9) โดยสวมให้ลึกเท่าเดิม หลังจากนั้นให้ตรวจสอบว่า เมื่อปลายเพลลาขับอ่อนเสียบหรือสวมลงในอุปกรณ์ด้านหนึ่งแล้ว ยังคงมีหัวเพลลาขับโผล่ออกมายาว 10 มม. หากยังไม่ได้ 10 มม. เช่นได้ 7-8 มม. ให้ใช้ไฟแช็ก LPG ลนที่ปลอกโลหะอีกครั้ง เมื่อร้อนพอประมาณให้ดันปลอกโลหะเข้าไปอีก 2-3 มม. แล้วตรวจสอบความยาวปลายเพลลาขับอีกครั้ง

การใช้ความร้อนช่วยในการประกอบปลอกโลหะที่มีรอยย้าอยู่แล้วเข้ากับปลอกยางนั้น เมื่อเย็นลงปลอกโลหะจะยึดติดกับปลอกยางแน่นหนา
